Cristo Protetor – Obras do Monumento

**DOCUMENTOS ANEXOS COM VISTAS À OBTENÇÃO DA LICENÇA DE PRÉVIA E DE INSTALAÇÃO
DO COMPLEXO TURÍSTICO CRISTO PROTETOR - OBRAS DO MONUMENTO**

Cristo Protetor – Obras do Monumento
**PROJETO TÉCNICO DE SUPRESSÃO/MANEJO DE
VEGETAÇÃO E DE COMPENSAÇÃO AMBIENTAL**

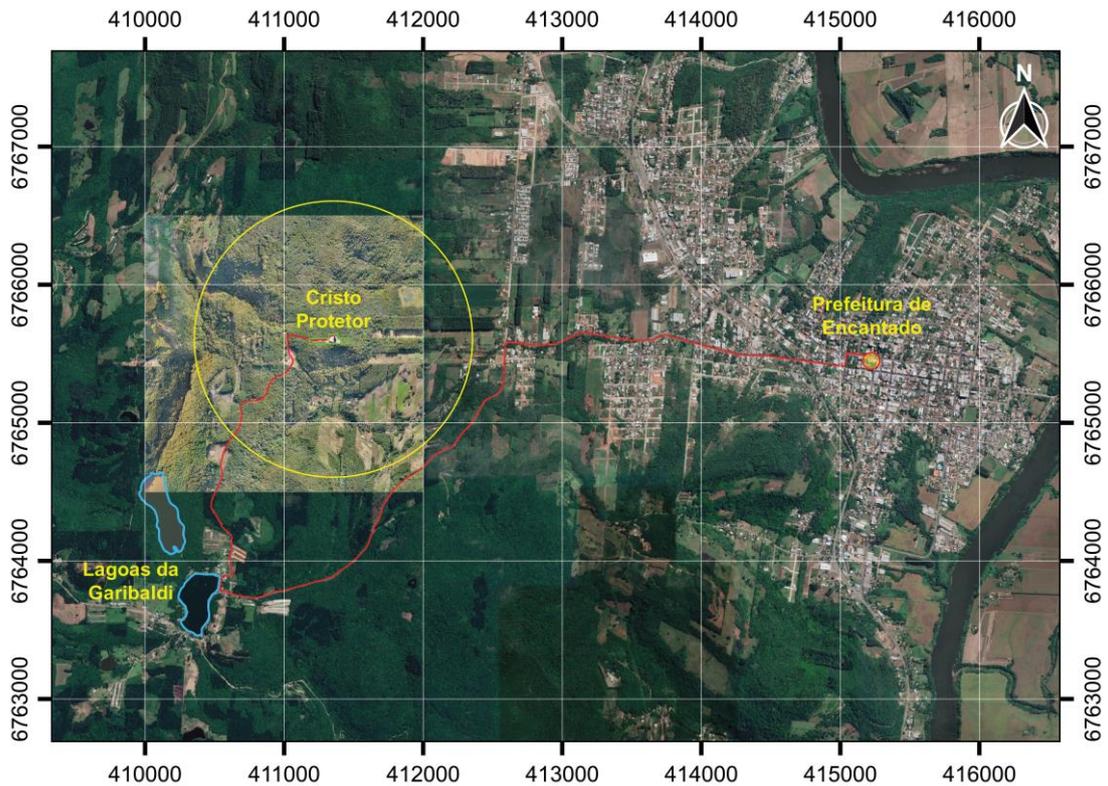
Figura 01A: Localização do empreendimento no município e raio de 1000 metros.

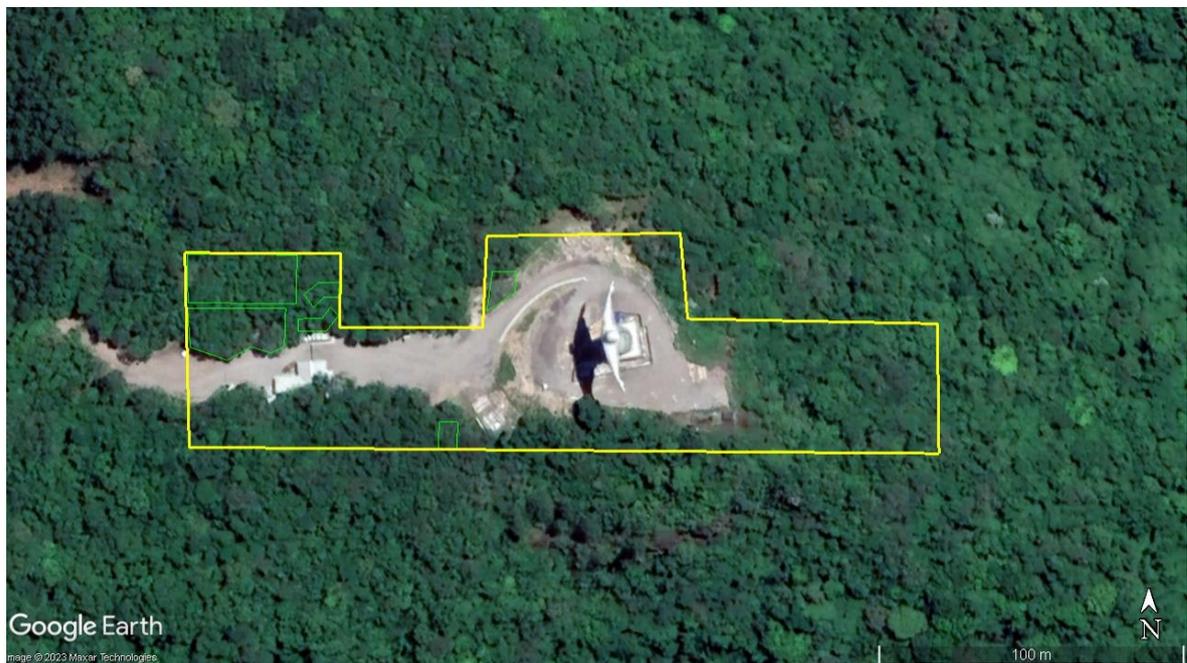
Figura 02A: Detalhe da área total do empreendimento (amarelo) e previsão e áreas de manejo de vegetação (supressão) (verde).

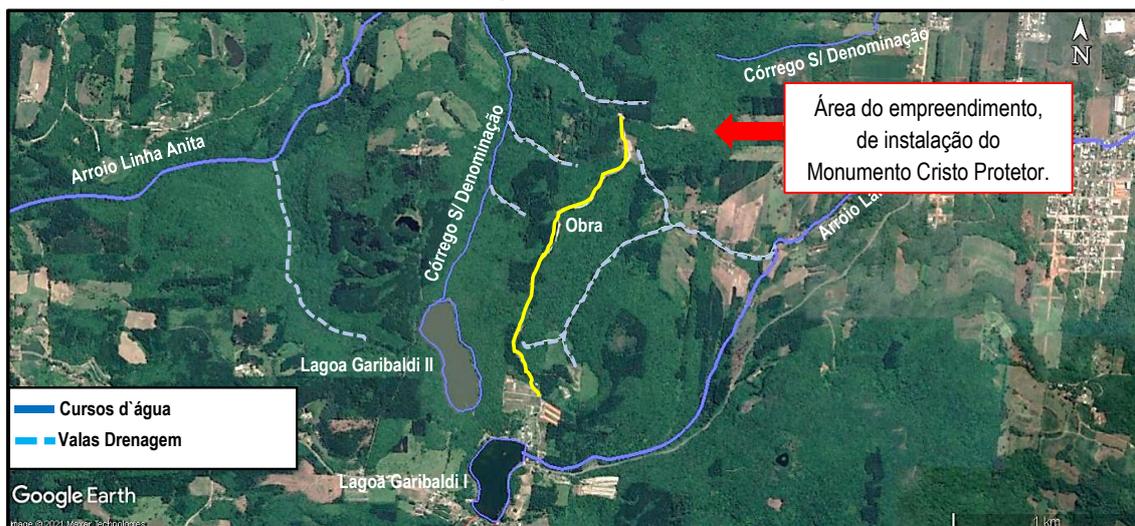
Figura 7: Recursos hídricos superficiais existem nas áreas no entorno do empreendimento Monumento Cristo Protetor.

De acordo com as definições da lei, e no levantamento realizado, não foram identificados elementos associados à ocorrência de área de preservação permanente no empreendimento estudado. É possível confirmar esta consideração pela figura a seguir, que indica a ocorrência dos cursos d'água nas áreas próximas ao empreendimento, identificado na figura.

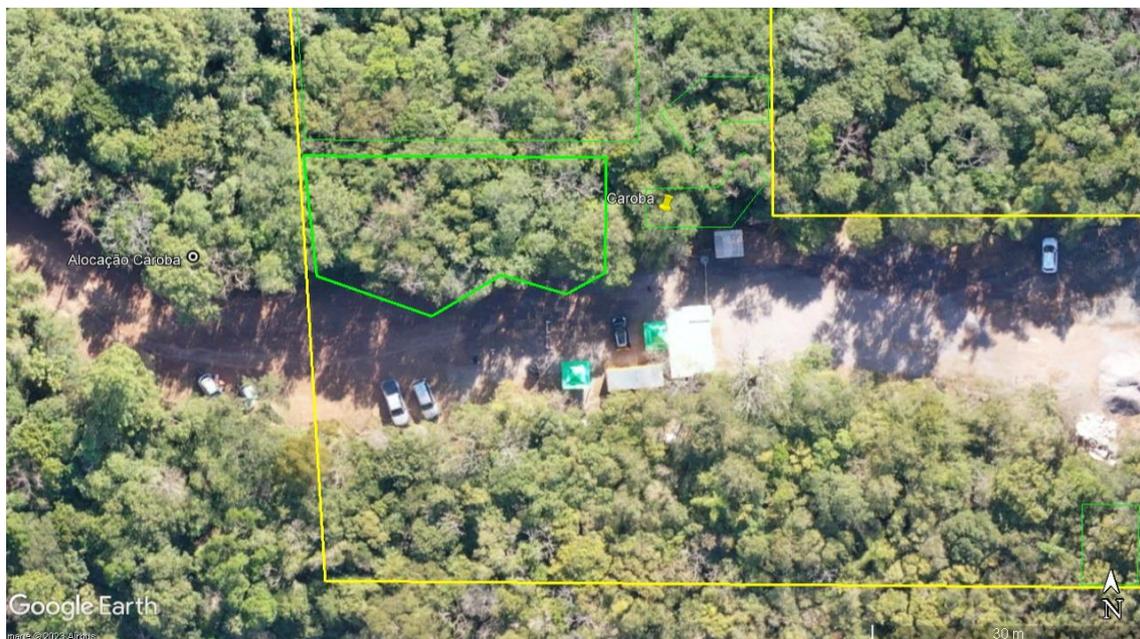
- Talhão 1 – Área Técnica 1. Metragem: 485,00 m²

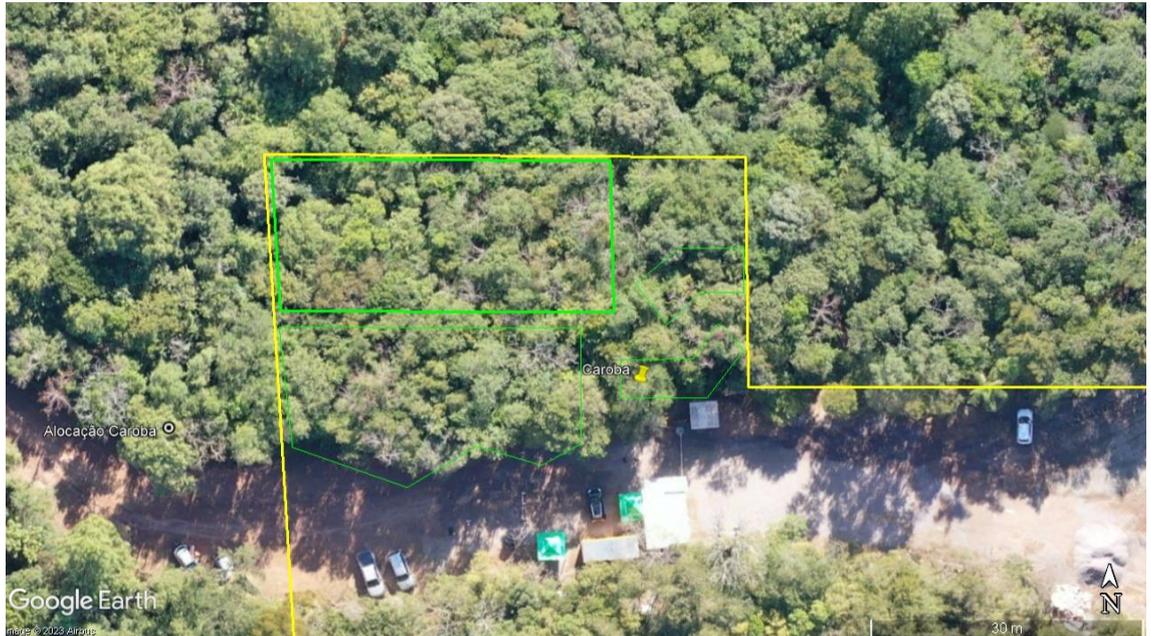
- Talhão 2 – Área Técnica 2. Metragem: 622,00 m²

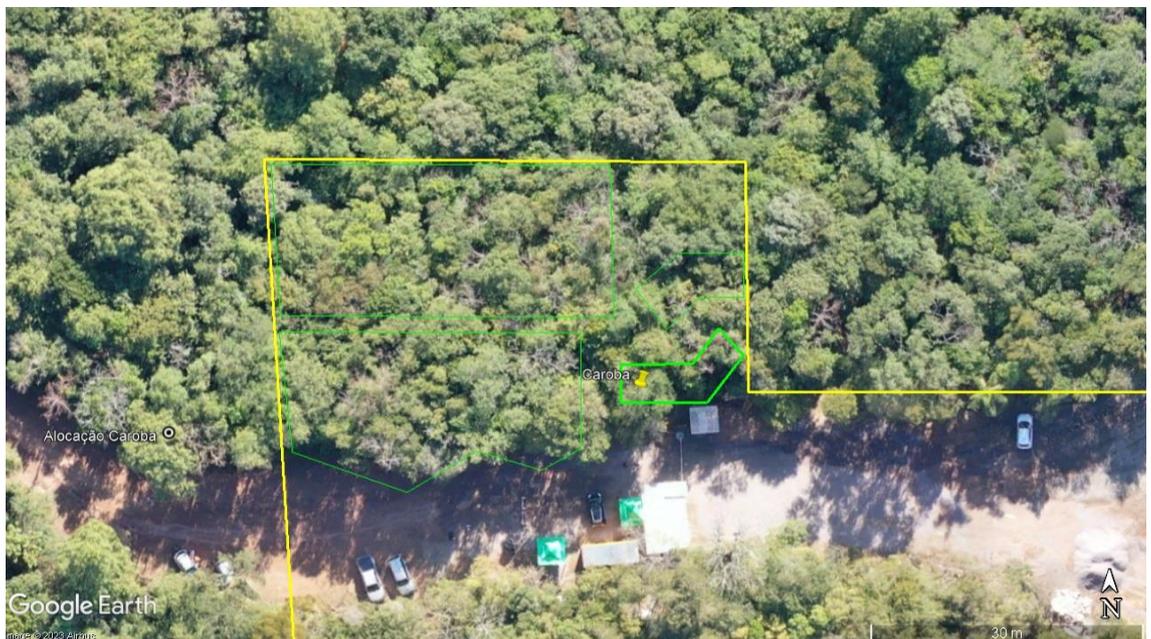
- Talhão 3 – Sanitário 1. Metragem: 60,00 m²

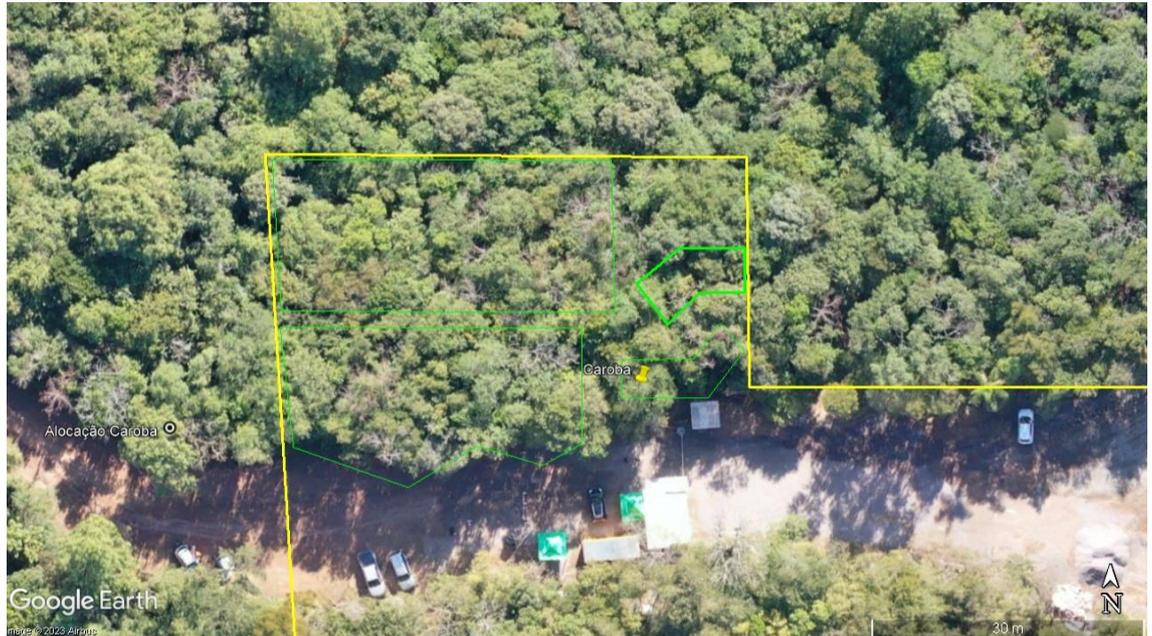
- Talhão 4 – Sanitário 2. Metragem: 60,00 m²

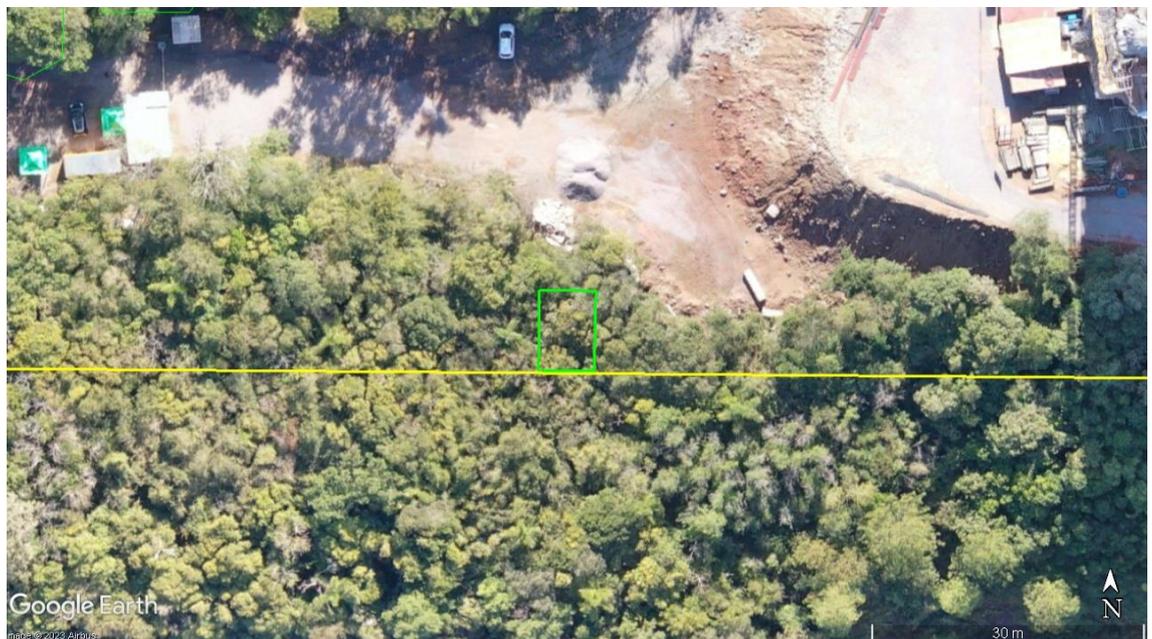
- Talhão 5 – Capela. Metragem: 55,00 m²

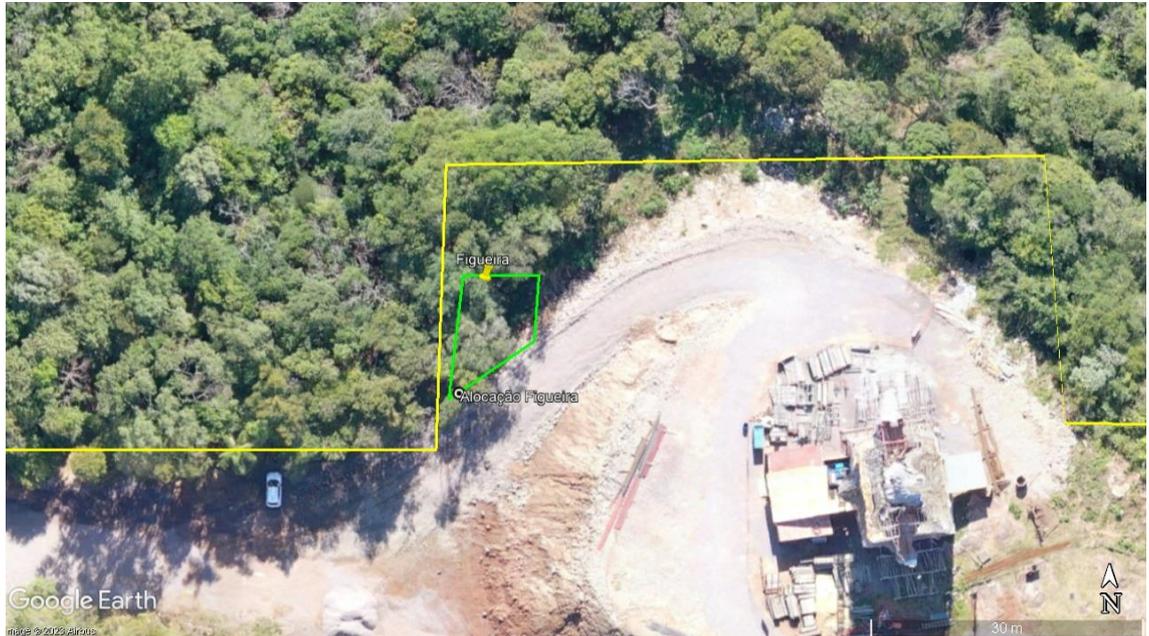
- Talhão 6 – Área Técnica 3 Subestação de Energia. Metragem: 90,00 m²

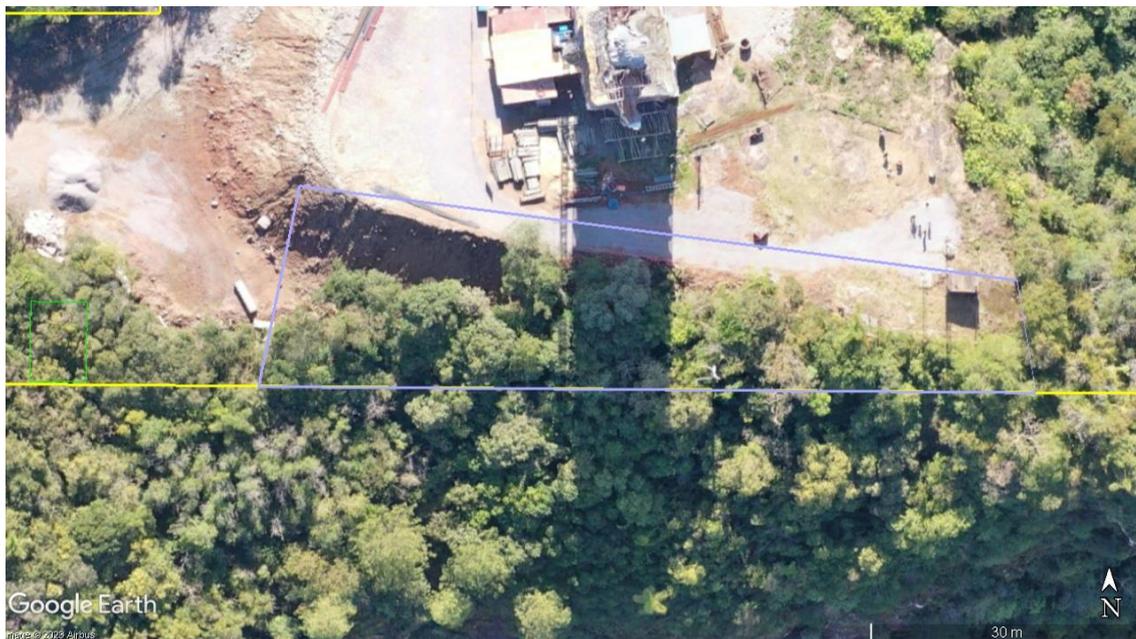
-Área para estruturação da praça de alimentação e serviços

O manejo dessa área em específico ocorrerá com manutenções em alguns galhos, permitindo que o ambiente fique harmonioso com o Projeto Arquitetônico. As espécies que ocorrem na porção de manejo de podas, quando necessário, compreenderá as seguintes espécies ocorrentes: *Nectandra oppositifolia* (canela-ferrugem), *Alchornea triplinervia* (tanheiro), *Cabralea cangerana* (canjerana), *Syagrus romanzoffiana* (jerivá), *Myrsine umbellata* (capororocão), *Casearia sylvestris* (chá-de-bugre), *Luehea divaricata* (açoita-cavalo), *Allophylus edulis* (chal-chal), bem como dois indivíduos antigos de *Vitex megapotamica* (tarumã), com valor ornamental e histórico para a área, uma vez que esta espécie ocorre nos primeiros anos de uma floresta, indicando que ali e arredores são porções de relevante interesse ecológico, por isso devem ser preservados e contemplados.

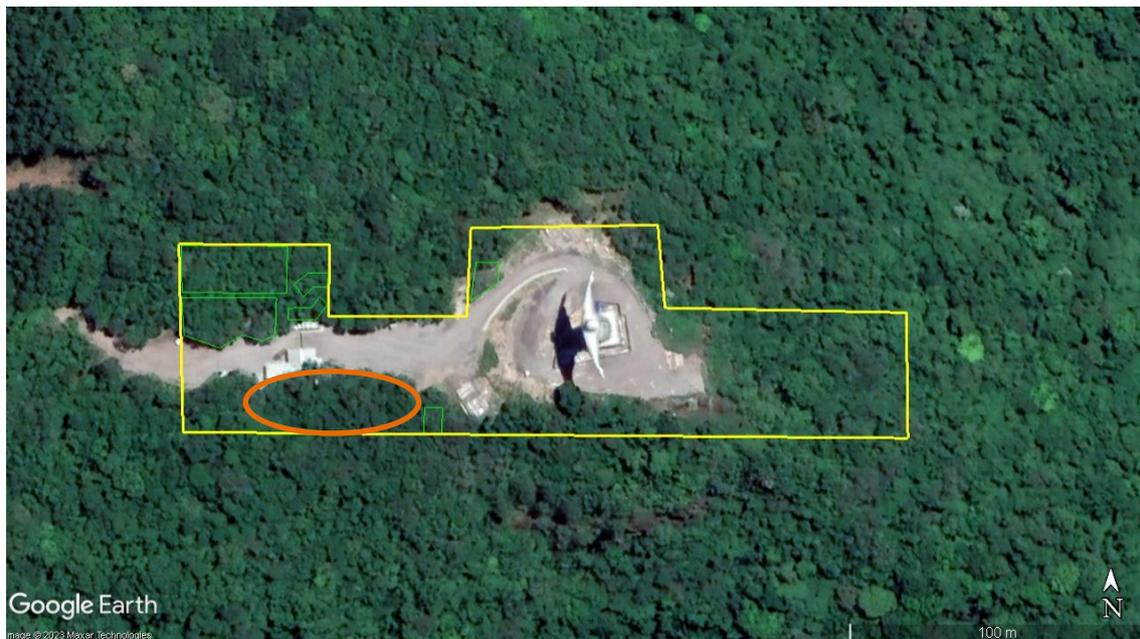
Figura 8: Localização da alocação das epífitas após resgate, destacado em laranja.

A proposta do local de realocação é de criar um caminho das orquídeas, o mesmo que será utilizado para o acesso dos visitantes à atração turística religiosa do Complexo, a Capela, de forma a garantir a perpetuação e expansão dessas espécies herbáceas tão importantes para o ecossistema natural, além de incentivar o uso da flora nativa no paisagismo.

Na figura 8 observa-se a localização da afixação das epífitas após seu resgate.

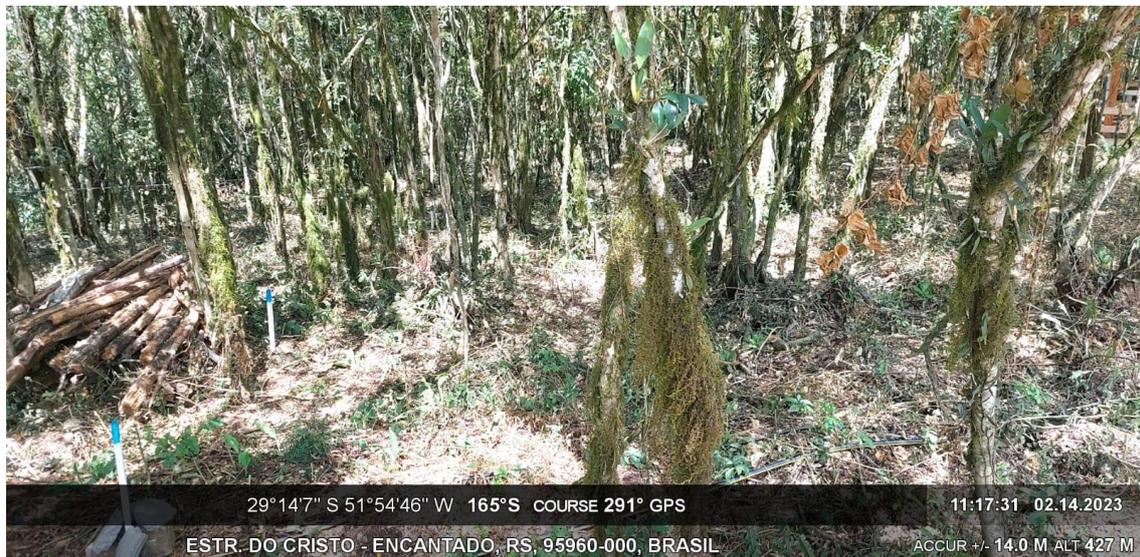
Figura 9: Caracterização do ambiente *in loco*, acompanhando o caminho das estacas brancas com ponta azul.

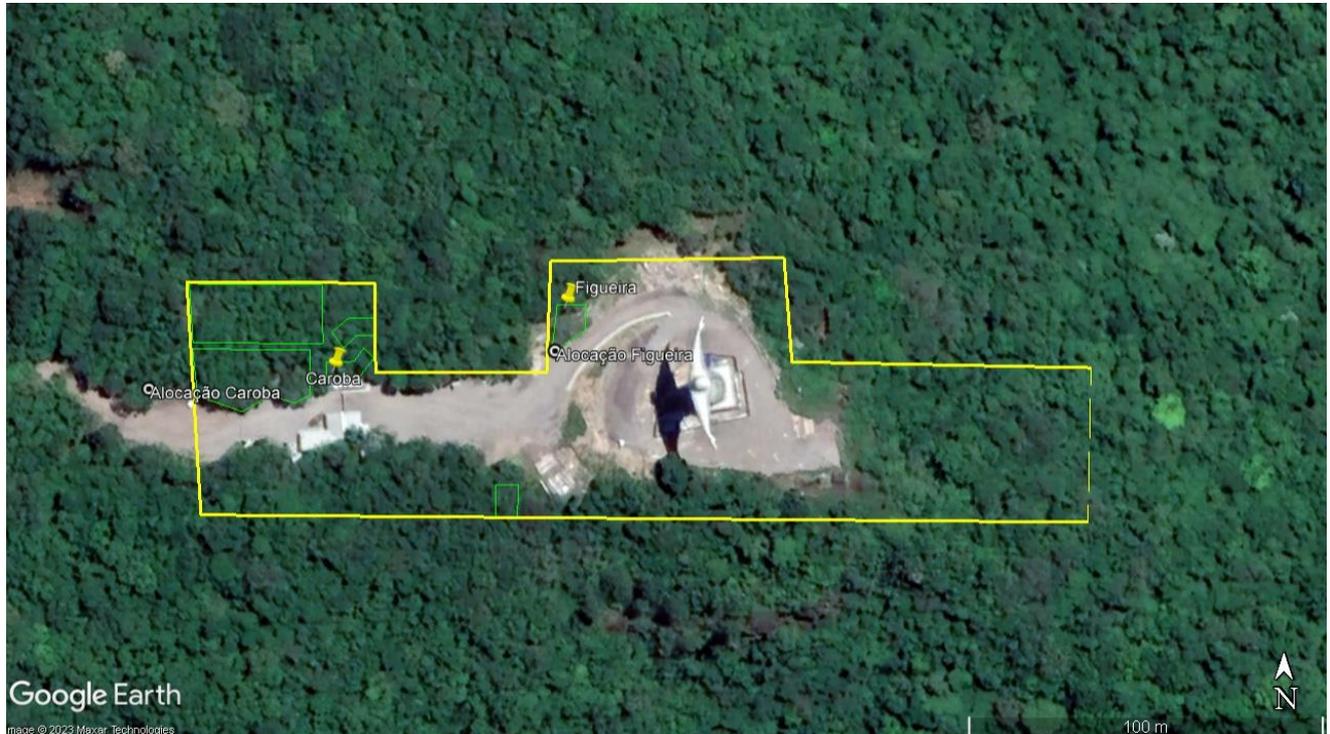
Figura 12: Localização dos indivíduos para transplante e dos locais para sua alocação.

Coordenadas geográficas da alocação da figueira: Lat.: 29°14'6.53"S, Long.: 51°54'45.23"O;

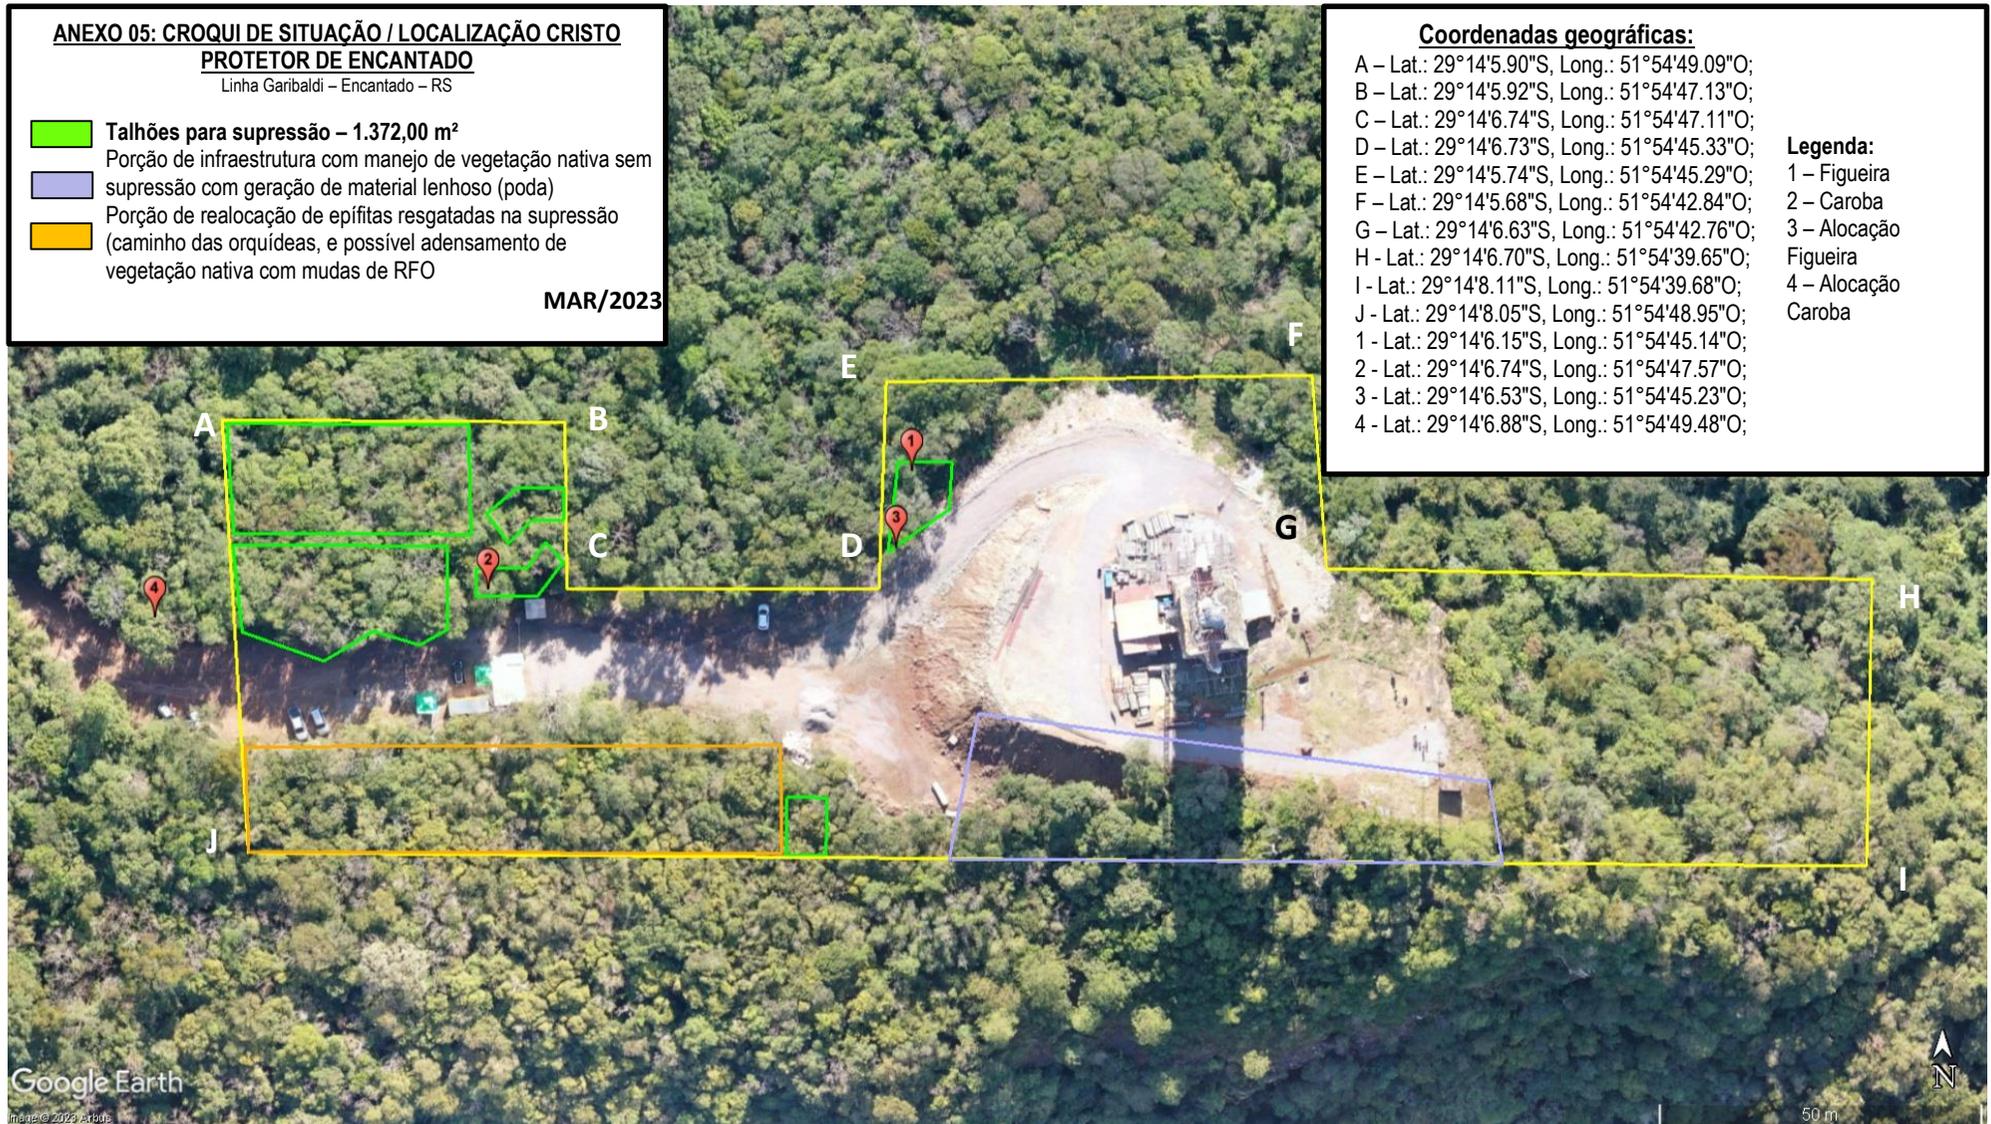
ANEXO 05: CROQUI DE SITUAÇÃO / LOCALIZAÇÃO CRISTO
PROTETOR DE ENCANTADO

- A – Lat.: 29°14'5.90"S, Long.: 51°54'49.09"O;
- B – Lat.: 29°14'5.92"S, Long.: 51°54'47.13"O;
- C – Lat.: 29°14'6.74"S, Long.: 51°54'47.11"O;
- D – Lat.: 29°14'6.73"S, Long.: 51°54'45.33"O;
- E – Lat.: 29°14'5.74"S, Long.: 51°54'45.29"O;
- F – Lat.: 29°14'5.68"S, Long.: 51°54'42.84"O;
- G – Lat.: 29°14'6.63"S, Long.: 51°54'42.76"O;
- H – Lat.: 29°14'6.70"S, Long.: 51°54'39.65"O;
- I – Lat.: 29°14'8.11"S, Long.: 51°54'39.68"O;
- J – Lat.: 29°14'8.05"S, Long.: 51°54'48.95"O;
- 1 - Lat.: 29°14'6.15"S, Long.: 51°54'45.14"O;
- 2 - Lat.: 29°14'6.74"S, Long.: 51°54'47.57"O;
- 3 - Lat.: 29°14'6.53"S, Long.: 51°54'45.23"O;
- 4 - Lat.: 29°14'6.88"S, Long.: 51°54'49.48"O;
