## **ASSOCIAÇÃO AMIGOS DO CRISTO DE ENCANTADO**

# **LICENÇA PRÉVIA E DE INSTALAÇÃO UNIFICADAS**

**Monumento Cristo Protetor**

**DOCUMENTOS ANEXOS COM VISTAS À OBTENÇÃO DA LICENÇA DE PRÉVIA E DE INSTALAÇÃO  
DO COMPLEXO TURÍSTICO CRISTO PROTETOR - OBRAS DO MONUMENTO**

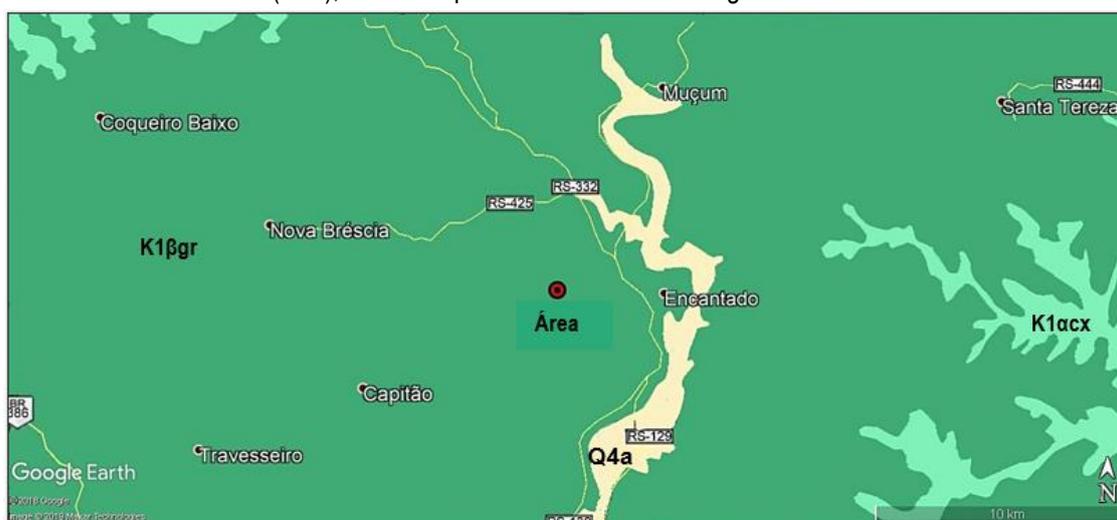
Figura 03: Mapa geológico da região onde se encontra a área em estudo.  
(Modificado de CPRM, 2006.)

Segundo informações do Mapa Geológico do Rio Grande SUL (CPRM, 2006), na região onde está situada a área do Cristo Protetor ocorrem rochas da Formação Serra Geral (K1βgr e K1αcx) e depósitos sedimentares aluvionares (Q4a), conforme pode ser visualizado na figura abaixo.

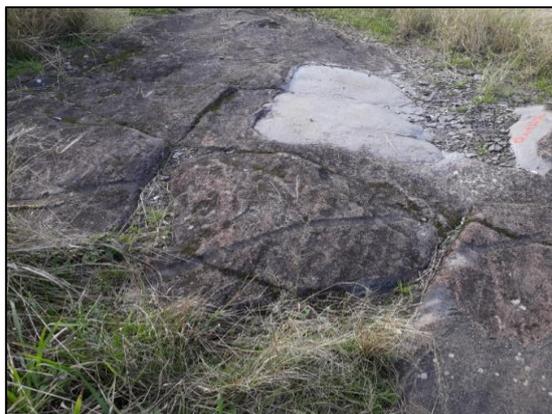
Figura 04: Afloramento de rocha basáltica na área apresentando um grau de intemperismo médio.

A rocha sã apresenta uma coloração acinzentada, com textura fina e homogênea, sendo que nas faces expostas foi identificada esporadicamente a presença pontual de pequenas vesículas e amígdalas, preenchidas com zeolitas ou calcitas. Observam-se algumas linhas de fraturas que podem ser naturais e/ou originadas pelo desmonte da rocha.

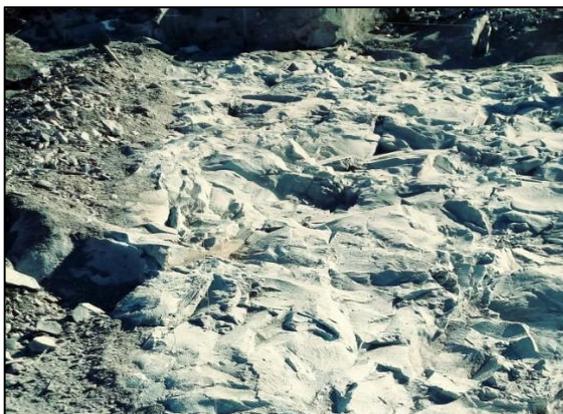
Figura 05: Local onde ocorreu o desmonte da rocha mostrando a rocha basáltica sã.

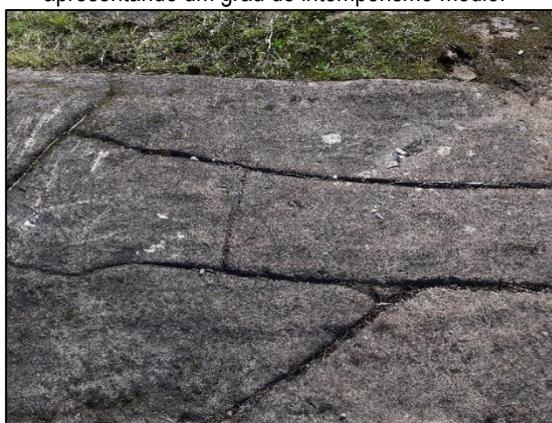
Figura 06: Detalhe das fraturas observadas na rocha intemperizada.

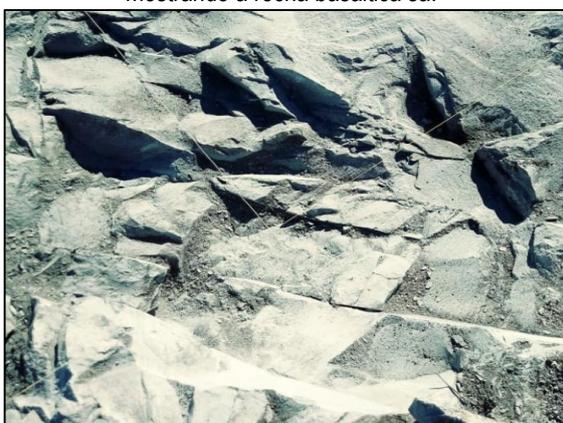
Figura 07: Detalhe das fraturas observadas na rocha sã, exposta pelo desmonte.

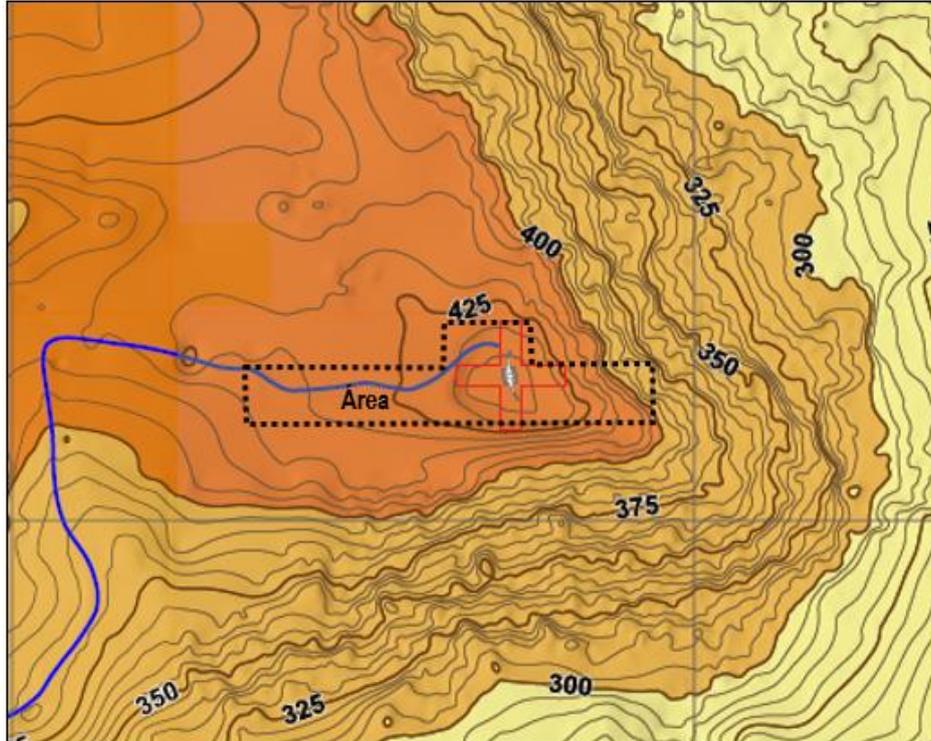
Figura 11: Curvas de nível mostrando as altitudes da área (limites aproximados) e arredores.

Em vista desta situação, a região no entorno da área tem um relevo que varia de plano a acidentado, com altitudes que variam de 300 a 435 metros e declividades que variam de 0° a 90° (Figuras 11 e 12). A área propriamente dita tem relevo levemente ondulado a acidentado, com altitudes que variam de 375 a 435 metros e declividades que variam de 5° a 90°, aproximadamente.

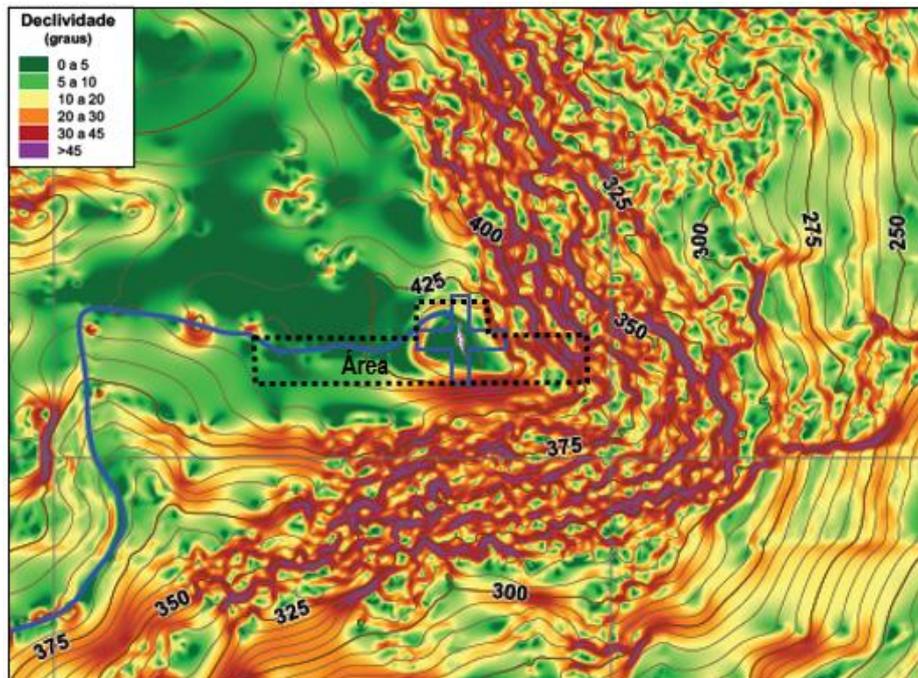
Figura 12: Declividades na área (limites aproximados) e arredores.

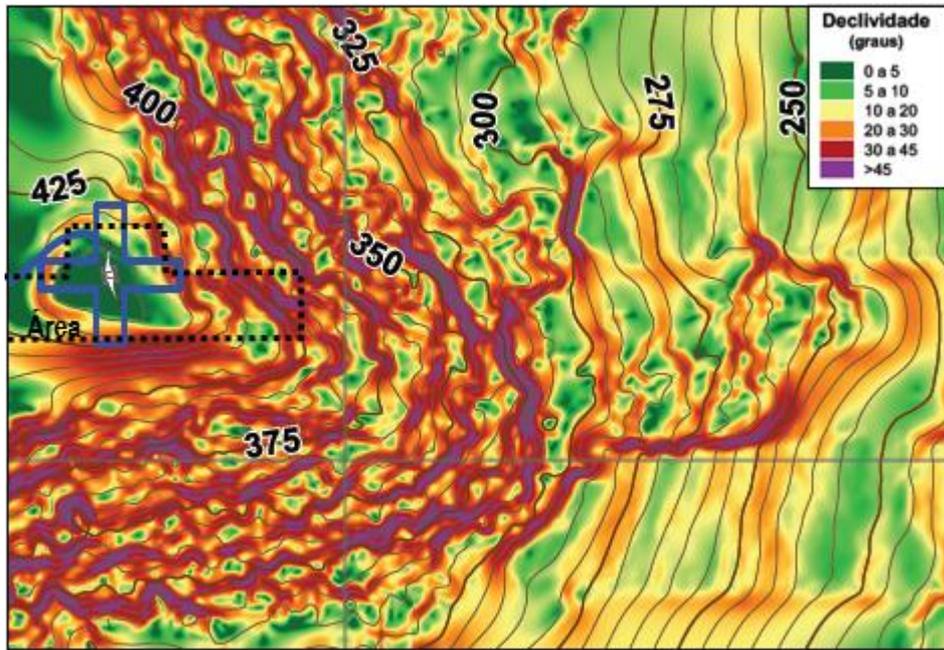
Figura 13: Detalhe do mapa de declividade da área, mostrando declividades elevadas nas áreas lindeiras.

Ainda, quanto as características do relevo, cabe destacar que nos limites nordeste, leste e sul da área ocorre uma quebra abrupta do relevo, onde os taludes possuem declividades muito elevadas (Figura 13).

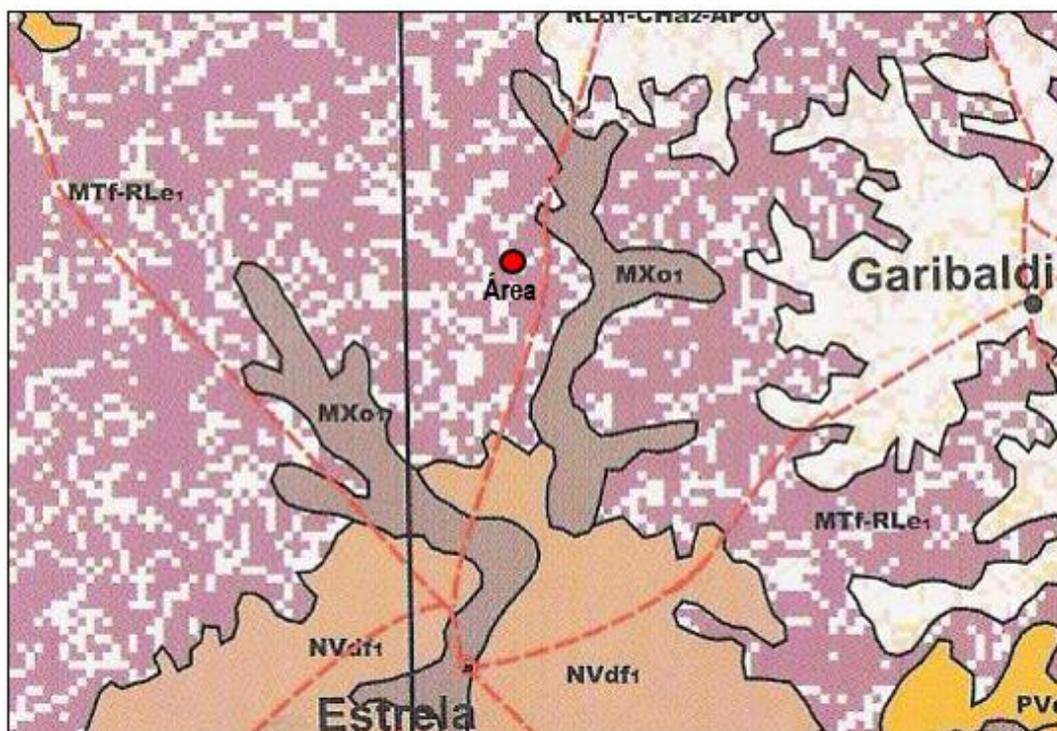
Figura 14: Classificação do solo na região onde se encontra a área em análise.  
(Modificado de Streck, 2008).

Segundo a classificação de Streck (2008), na região onde está inserida a área em questão ocorrem associações de solos dos tipos chernossolos argilúvico férricos (MTf) e neossolos litólico eutrófico (RLe1) (Figura 14).

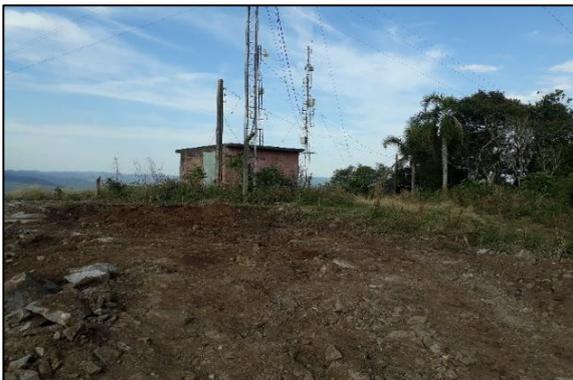
Figura 15: Vista do solo existente na área em um local decapeado.

Em decorrência da pequena profundidade do solo, nos horizontes próximos da superfície ocorrem fragmentos de diferentes tamanhos de rocha basáltica intemperizada e material saibroso. A matéria orgânica, quando ocorre, se concentra nos primeiros centímetros do horizonte A. Já, quanto a porosidade, esta é alta, principalmente, nos horizontes mais próximos da superfície.

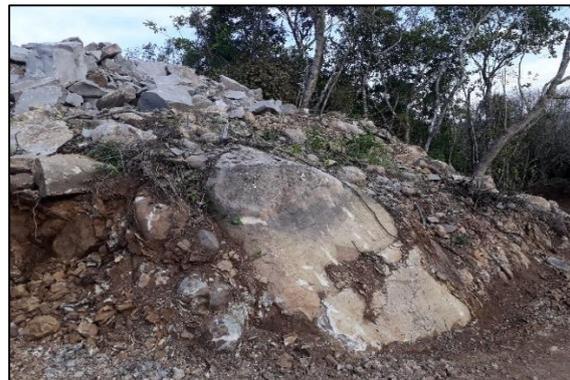
Figura 16: Corte do terreno mostrando a pequena espessura do solo e o embasamento rochoso.

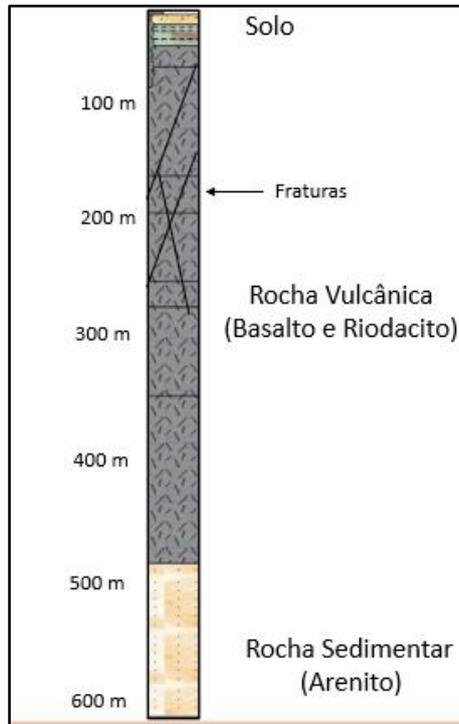
Figura 21: Perfil litológico da área.

Quanto as características hidrogeológicas da área em que o empreendimento está inserido, destaca-se a ocorrência das rochas vulcânicas da Formação Serra Geral, que formam um embasamento rochoso. Estas rochas, quando fraturadas, podem armazenar água que pode servir para o abastecimento humano através da perfuração poços tubulares (Figura 21). No entanto, devido a características como dimensões, profundidade e preenchimento deste fraturamento, os poços perfurados não têm grandes vazões, variando entre 2 a 5 m<sup>3</sup>/h, nas melhores condições.

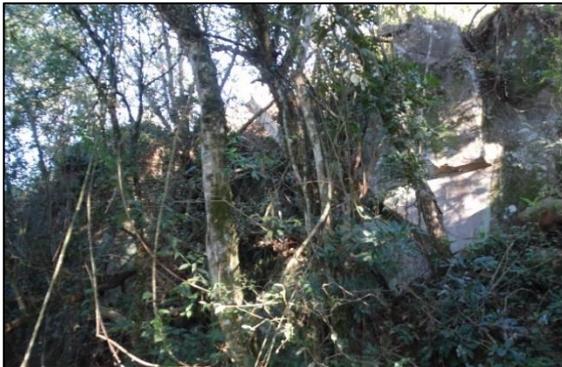
Figura 22: Bloco existente no talude junto a área lindeira a leste.

Em vista disto, destaca-se que as áreas junto as divisas nordeste, leste e sul da área em estudo estão sujeitas a ocorrência de processos de movimento de massa, devido as elevadas declividades e a presença de blocos de rochas. Como exemplo, se destaca o talude existente junto da área, a leste, onde existem grandes blocos de rochas fraturados no topo do talude (Figuras 22 e 23).

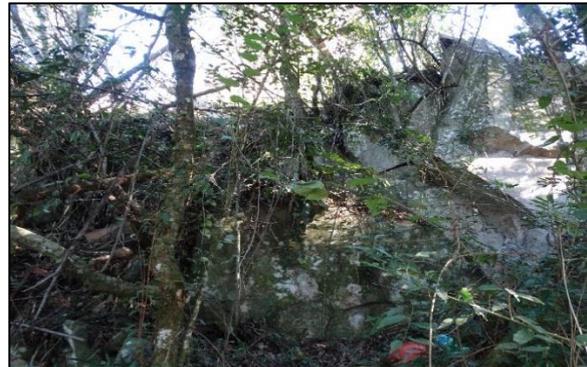
Figura 23: Bloco existente no talude junto a área lindeira a leste.

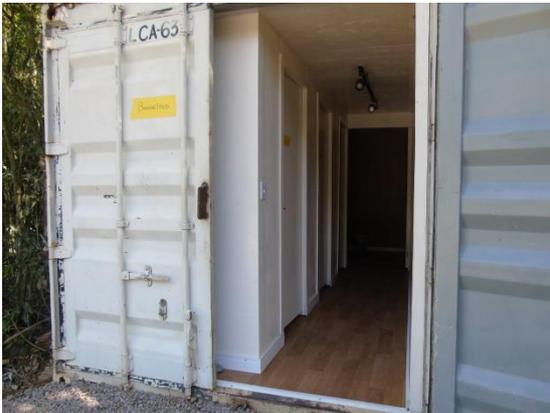
Figuras 73: container instalado como sanitário

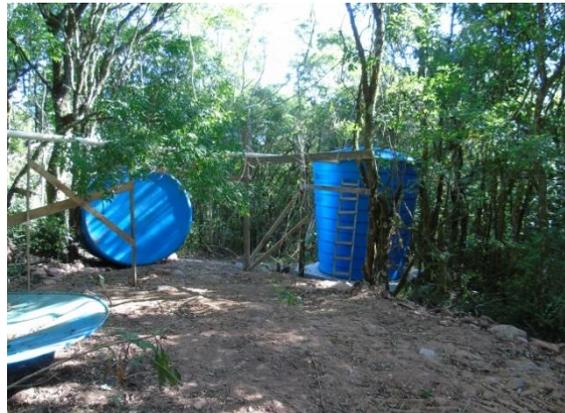
Figuras 74: local de armazenamento dos efluentes sanitários em caixas de fibra para posterior coleta por empresa licenciada

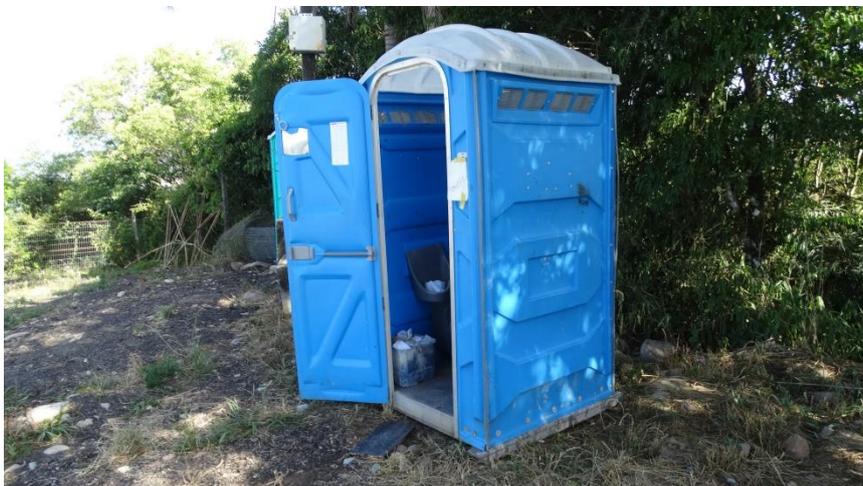
Figura 75: Instalação de banheiro químico para os trabalhadores da obra

Para atender às demandas sanitárias dos trabalhadores da obra Cristo Protetor, foram instalados banheiros químicos, conforme mostra a figura a seguir.
